**PROGRAM PRAC KONSERWATORSKICH
24 KOLUMN WSPIERAJĄCYCH EMPORY
KOŚCIOŁA EWANGELICKIEGO-AUGSBURSKIEGO PW. ŚW. TRÓJCY
W SUWAŁKACH**

**PRACOWNIA KONSERWATORSKA
GALERIA MAŁGORZATA ANDRON**
ul. Storczykowa 31, Nowe Miasto, 16-010 Wasilków
NIP 542 121 30 53, tel. 601 869 506
mail: gosia.andron@gmail.com

Białystok 22.05.2024 r.

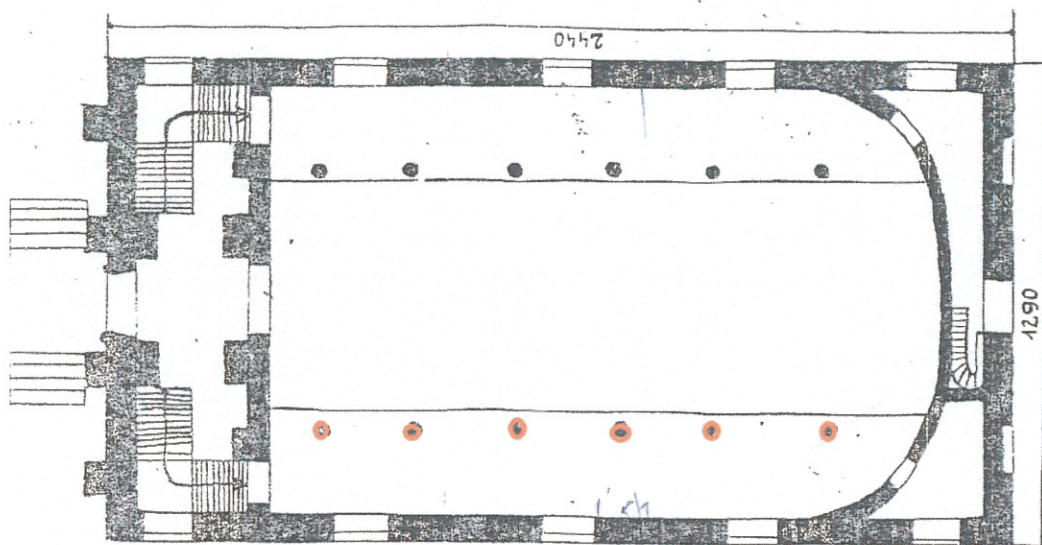
8. Ze względu na konstrukcyjny charakter elementów - wymiana pękniętych plint i torusów. Wymieniane elementy należy wykonać z wysezonowanego materiału tego samego gatunku. Wymianie podlegać będą tylko te elementy baz dolnego rzędu kolumn, które uległy pęknięciu i nie stanowią stabilnego podparcia kolumn. Dotyczy to kolumn będących podporami południowej empory. Na poniższym rzucie zaznaczono je czerwonym kolorem

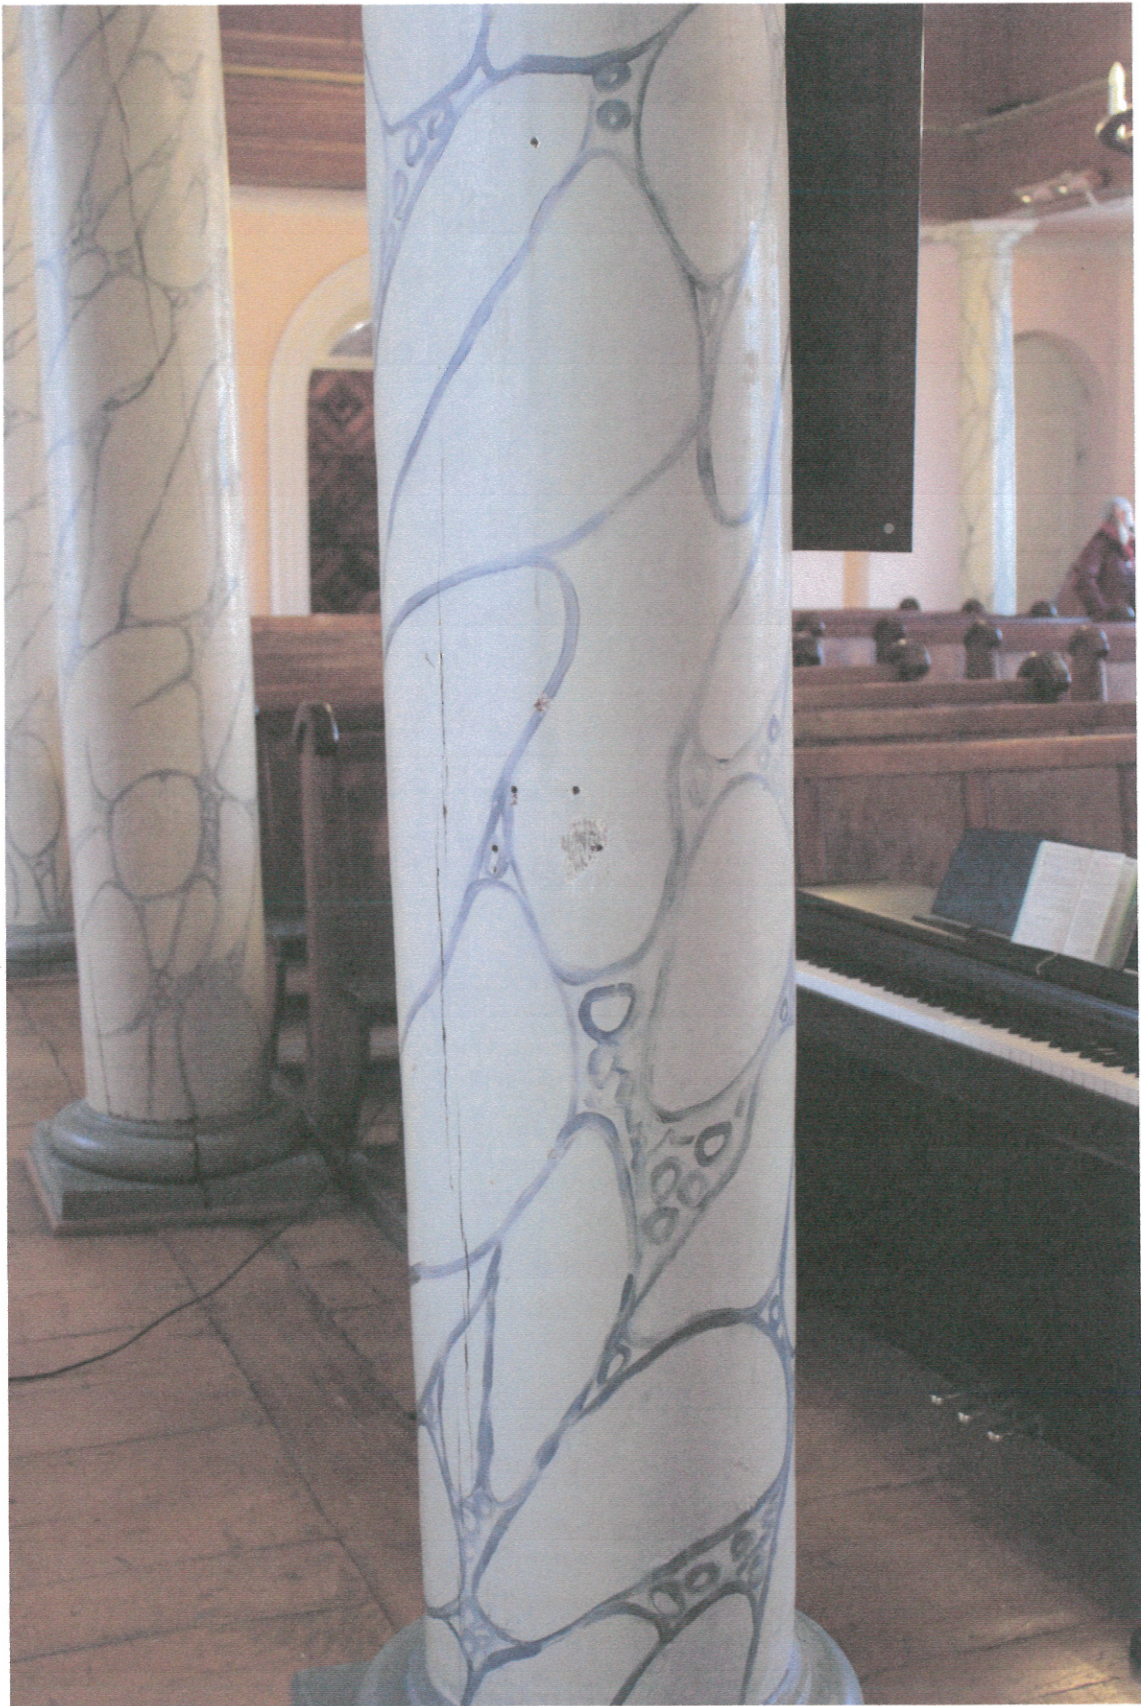
Kolumny są w dość dobrym stanie technicznym i poza pęknięciami tensyjnymi trzonów i uszkodzeniami kilku baz, nie stwierdza się innych, istotnych uszkodzeń. Pęknięcia tensyjne drewna o dużym przekroju są zjawiskiem naturalnym i wynikają z wahań temperatury i wilgotności otoczenia. Nie mają one wpływu na wytrzymałość podpory. Uszkodzenia baz polegające na pęknięciach plinty i torusa, w niektórych miejscach z przemieszczeniem, wynikają z osłabienia podłoża czyli drewnianej podłogi. Konieczne jest zatem wzmocnienie podbudowy kolumn co trzeba wykonać podczas prac remontowych podłogi kościoła.

1. Kolumny w kościele św. Trójcy w Suwałkach – stan obecny

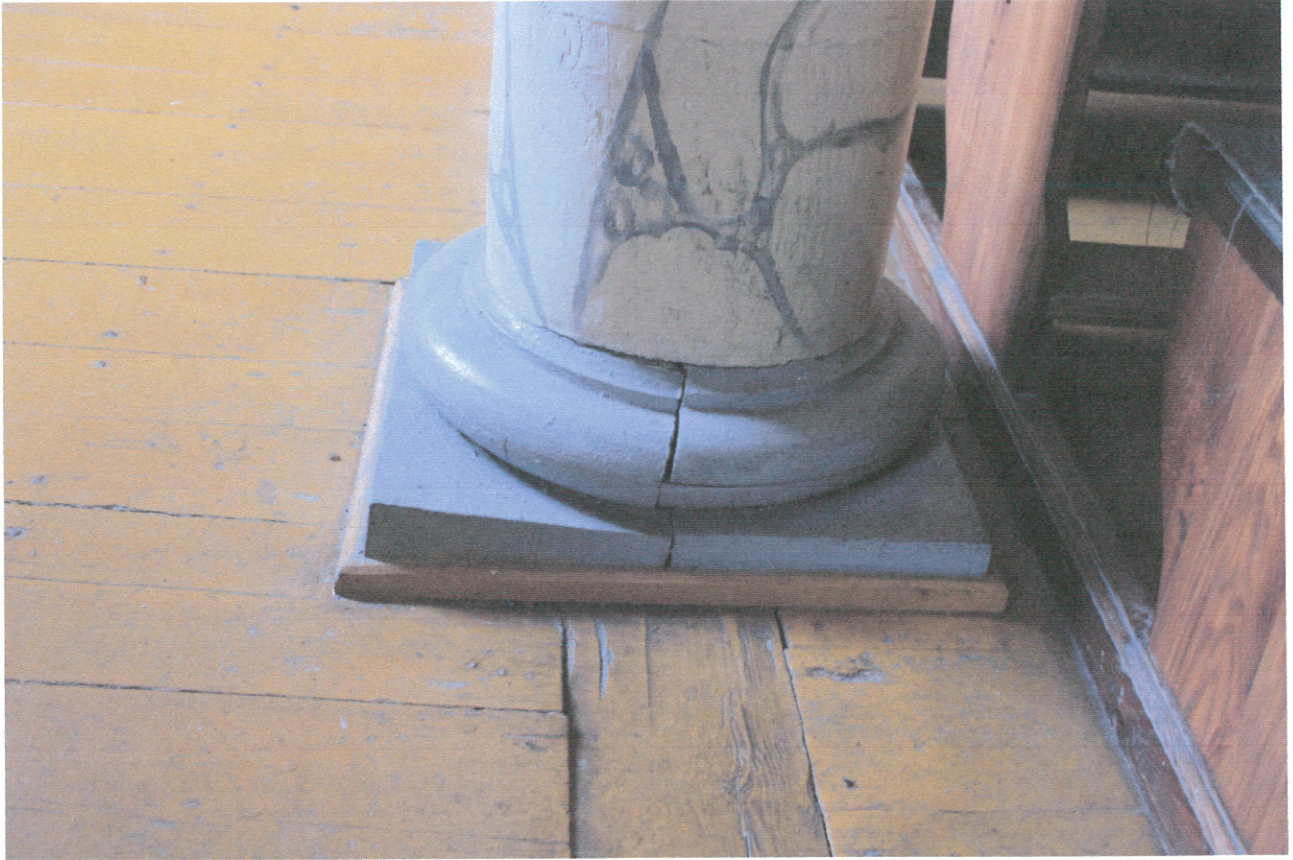
2. Uszkodzona baza kolumny w kościele św. Trójcy w Suwałkach – stan obecny

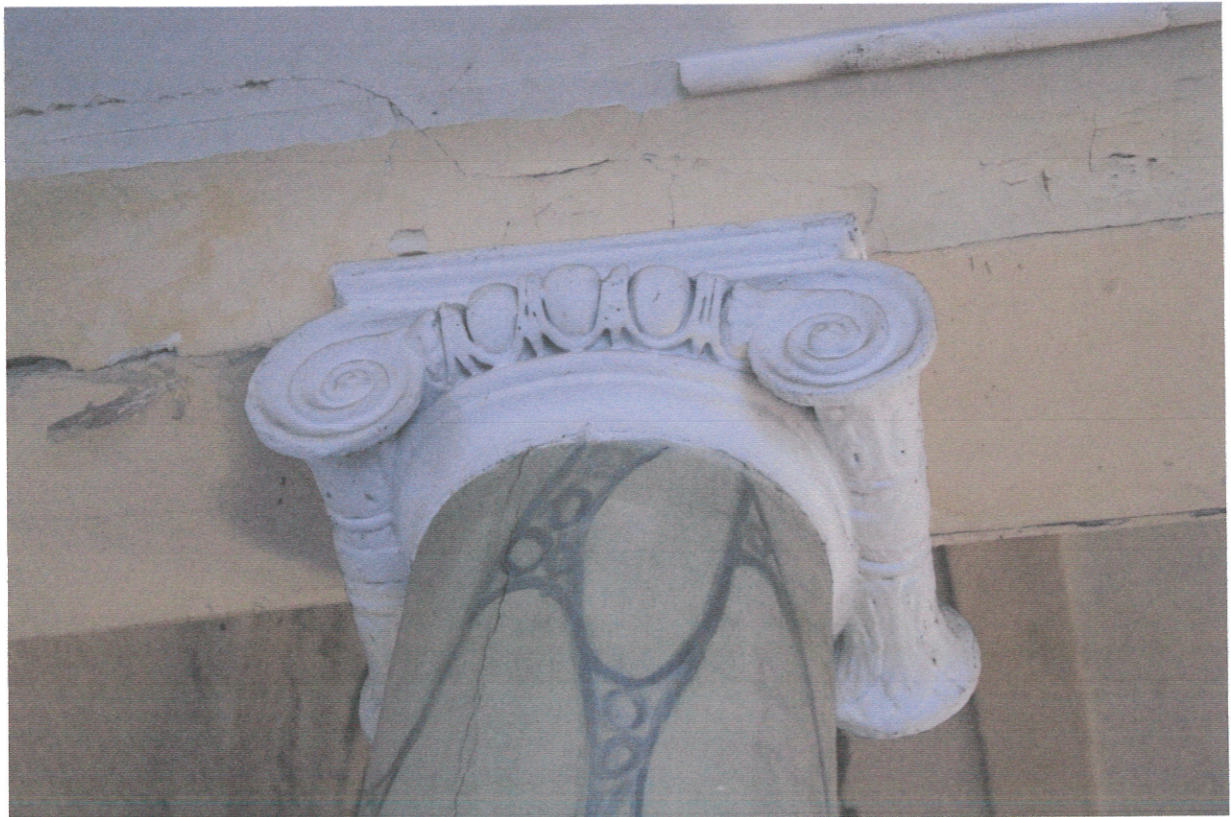
Kolumny są przemalowane co najmniej dwukrotnie. Pomijając niedbałość wykonania marmoryzacji, przemalowania bardzo niekorzystnie wpłynęły na formę kapiteli górnej kolumnady – pod warstwami farby zatarty został rysunek snycerki. Powołując się na odkrywki wykonane przez panią Joannę Pawłowską w roku 2011, stwierdza się, iż oryginalna polichromia kolumn zachowała się i jest to prawdopodobnie marmoryzacja w odcieniach jasnych szarości. Wszystko wskazuje na

3. Kapitel kolumny w kościele św. Trójcy w Suwałkach – stan obecny

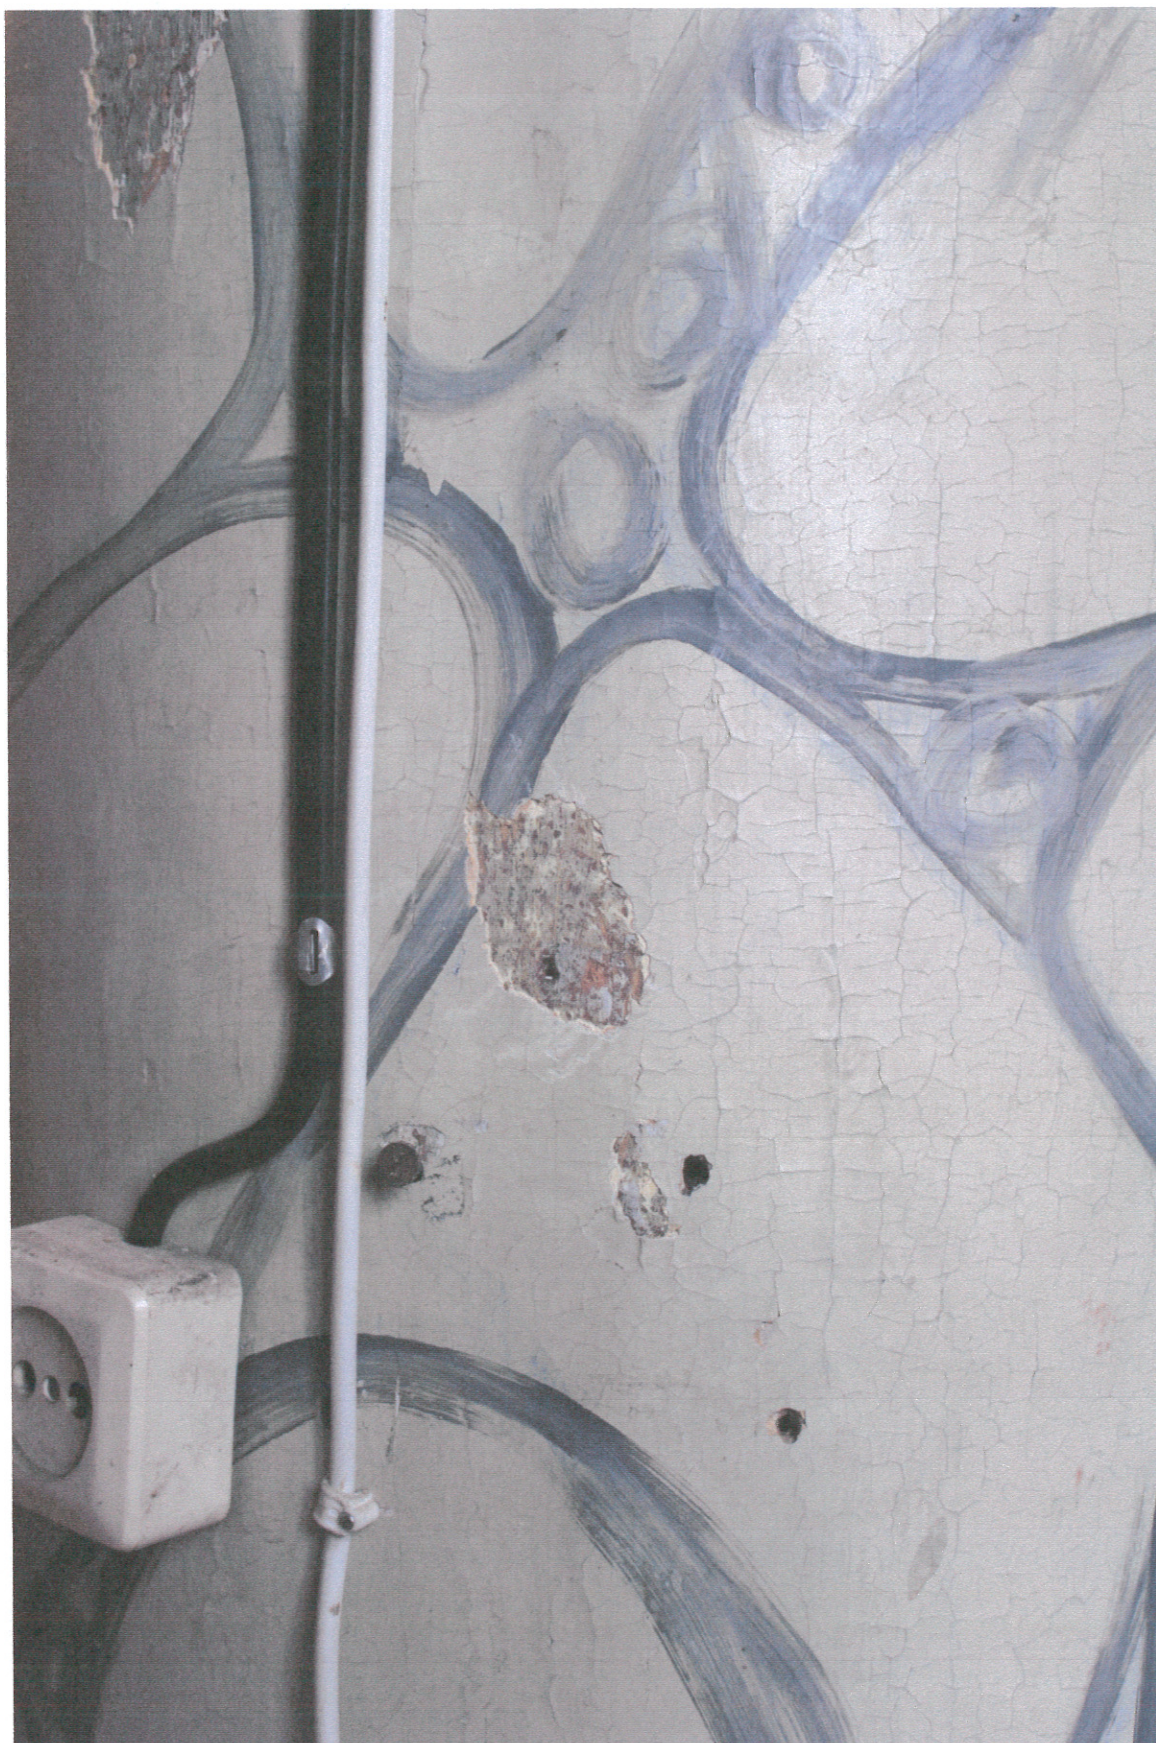
4. Odkrywka na kolumnie w kościele św. Trójcy w Suwałkach
