Program prac

Remont elewacji kościola pw. św. Aleksandra w Suwałkach

Fotograficzna dokumentacja
stanu technicznego elewacji zabytku

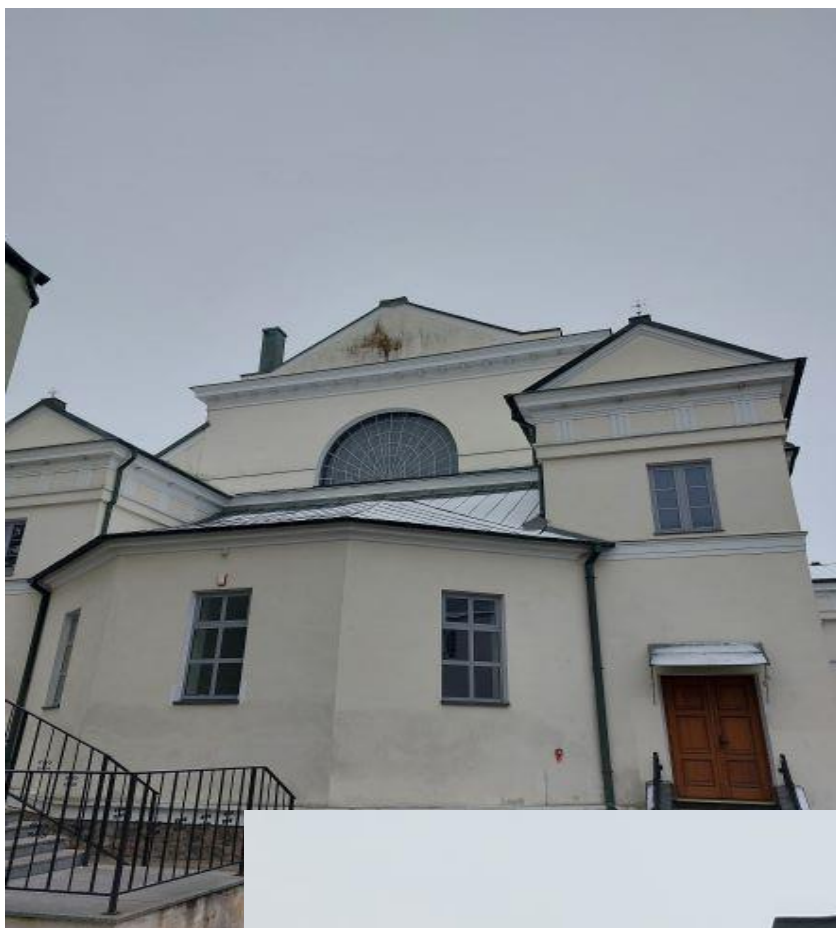
Foto. 1

**Elewacja północna
- tympanom**
(widoczne naloty glonów,
mchów i grzybów pleśniowych)

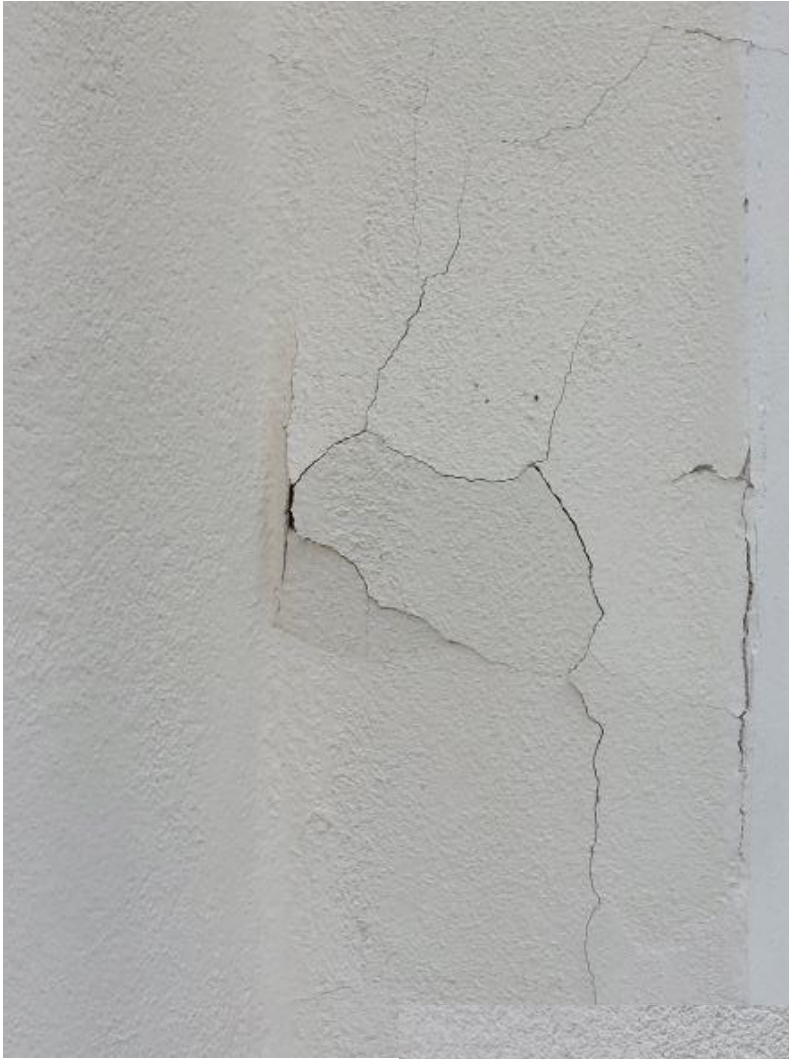
Foto. 3
Spękania i odspojenia

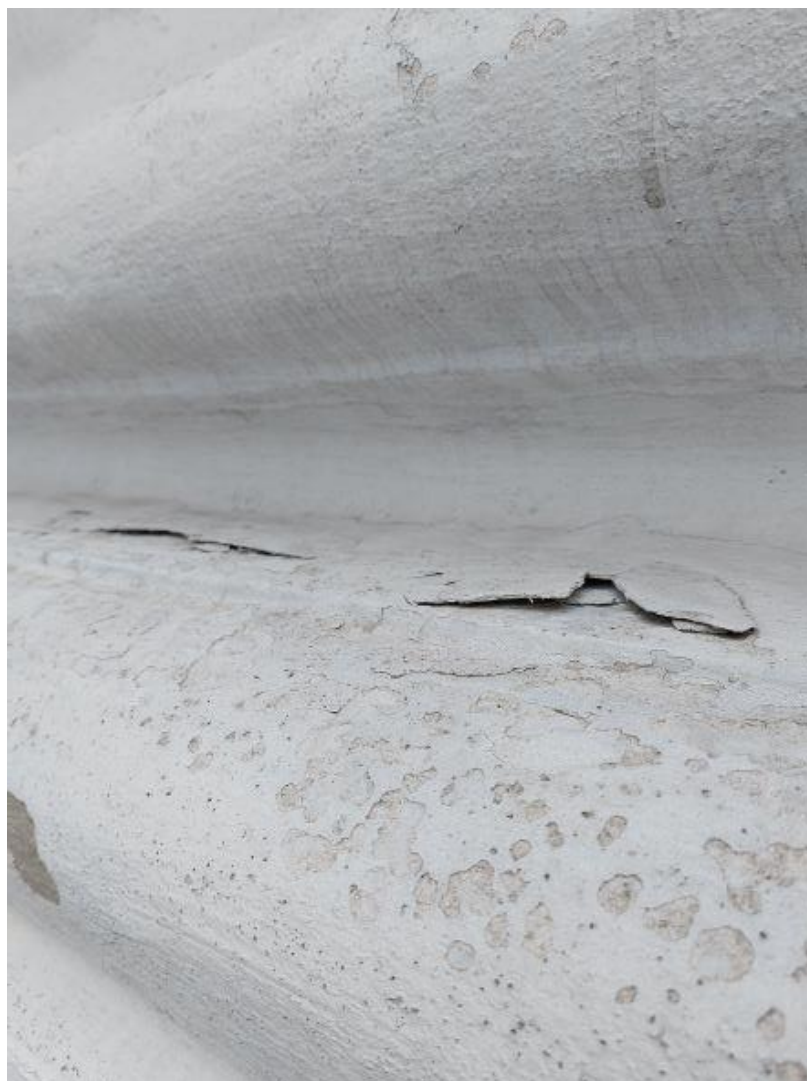
Foto. 6

Ubytki nawisu –
widoczne kapilarne
zawilgocenia

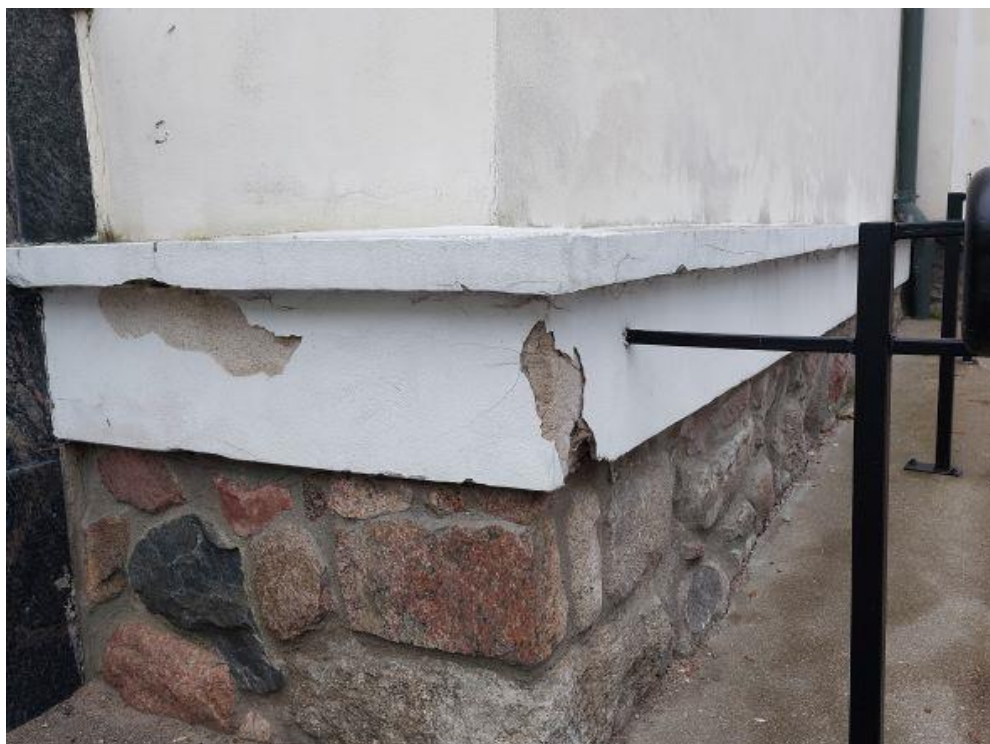
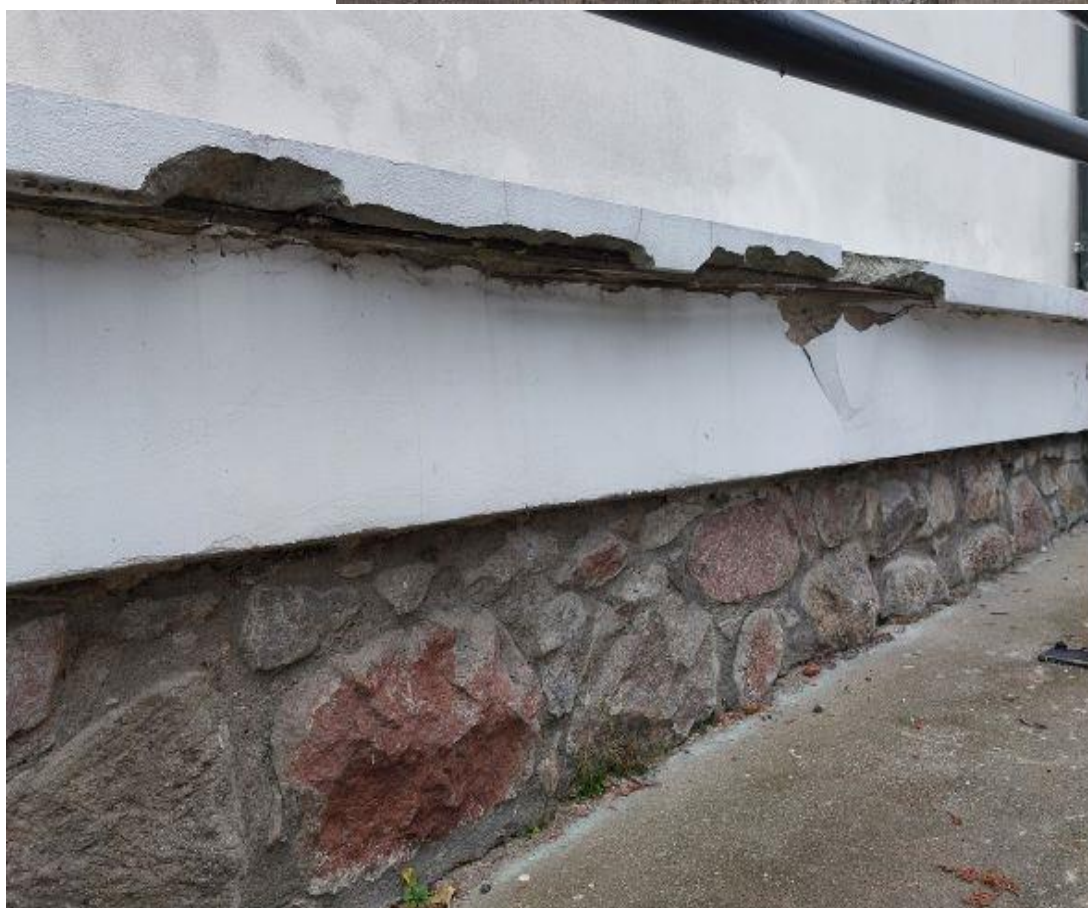
Foto. 7

Ubytki,
okruszenia
gzymsu,
zawilgocenia

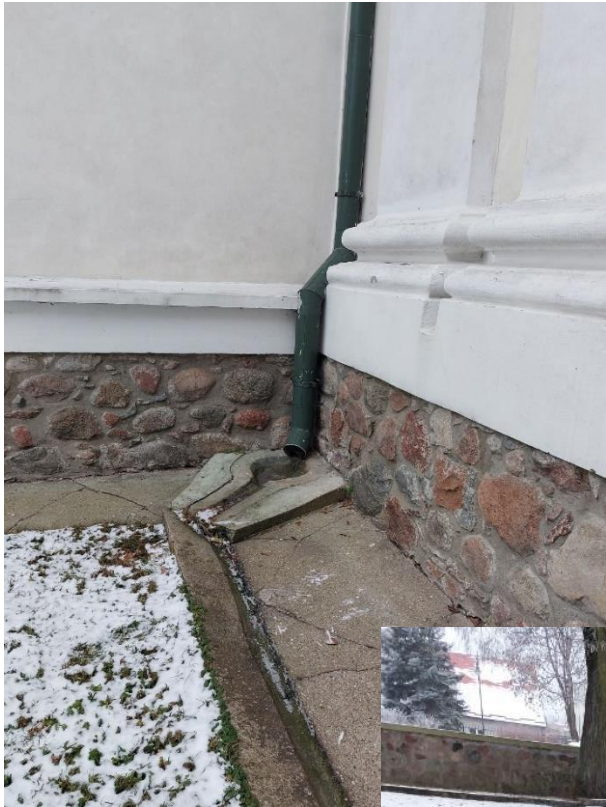
Foto. 8

Popękane betonowe opaski, przy braku instalacji odpływowej uniemożliwiającej odparowywanie wód opadowych wsiąkających pod fundament – obecnie już usunięte

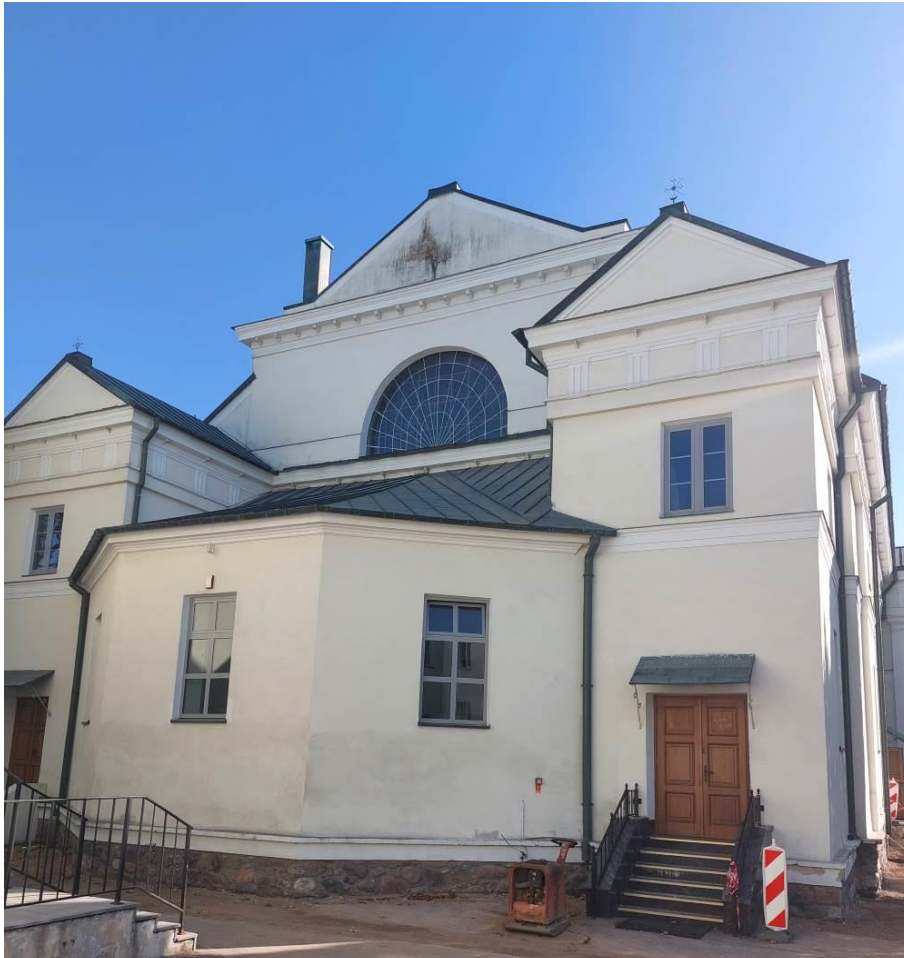
Foto. 10

Elewacja północna. Nad ryzalitem silne pleśnie i grzybnie tympanomu. Dolna cz. Ryzalitu – odbarwienia elewacji na skutek zasolenia i pleśni

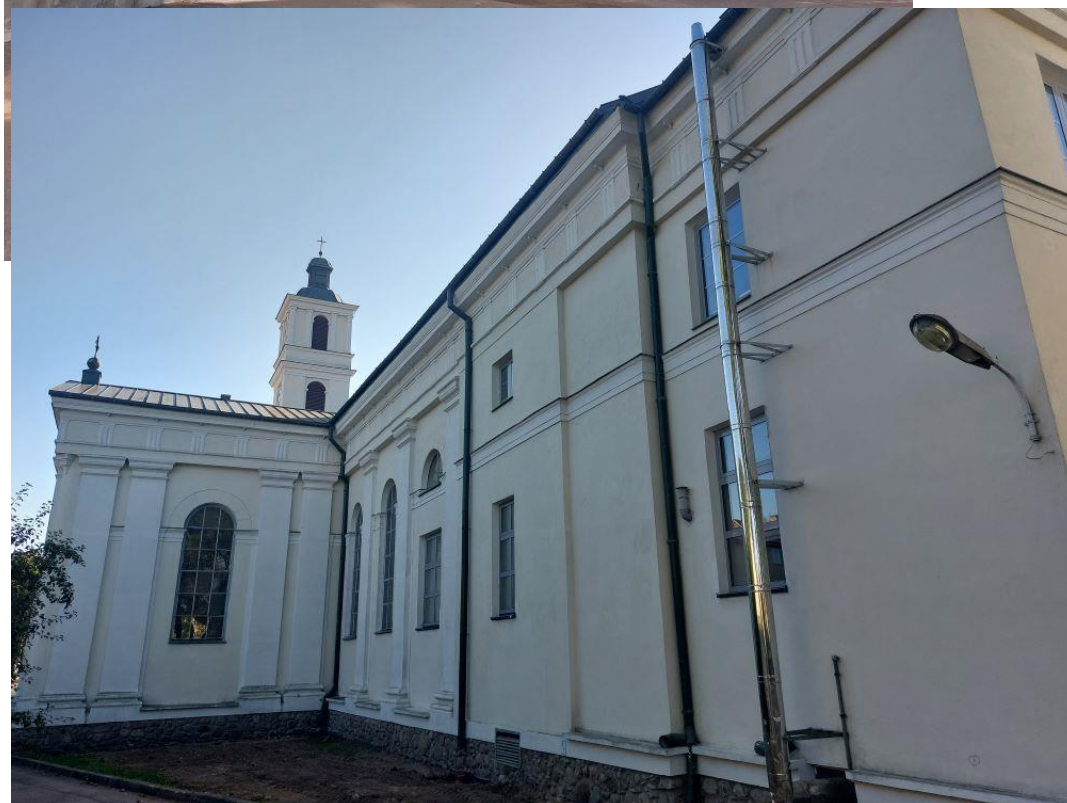
Foto. 11

Str. Wschodnia_pilastry i płn. cz. kaplicy wschodniej_widoczne zmiany biologiczne i chemiczne elewacji

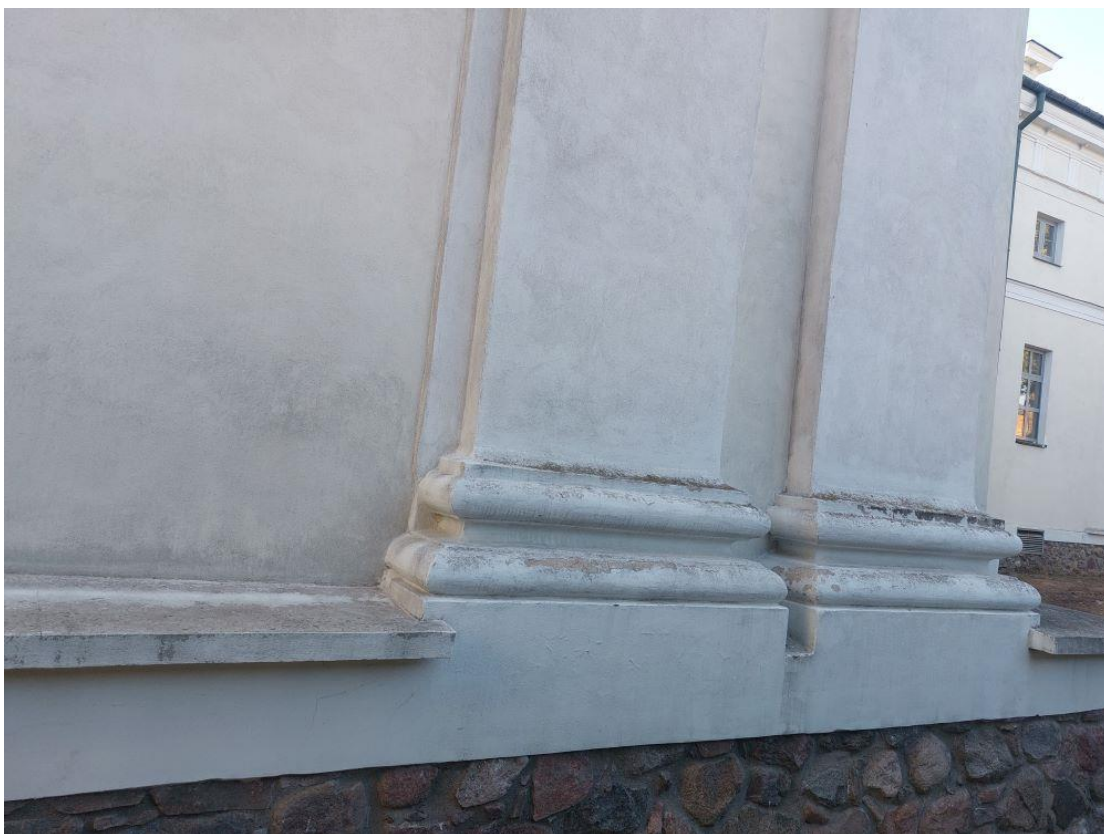
Foto. 12 Elew. Wschodniej kaplicy_zasolenia_pleśnie_odbarwienia

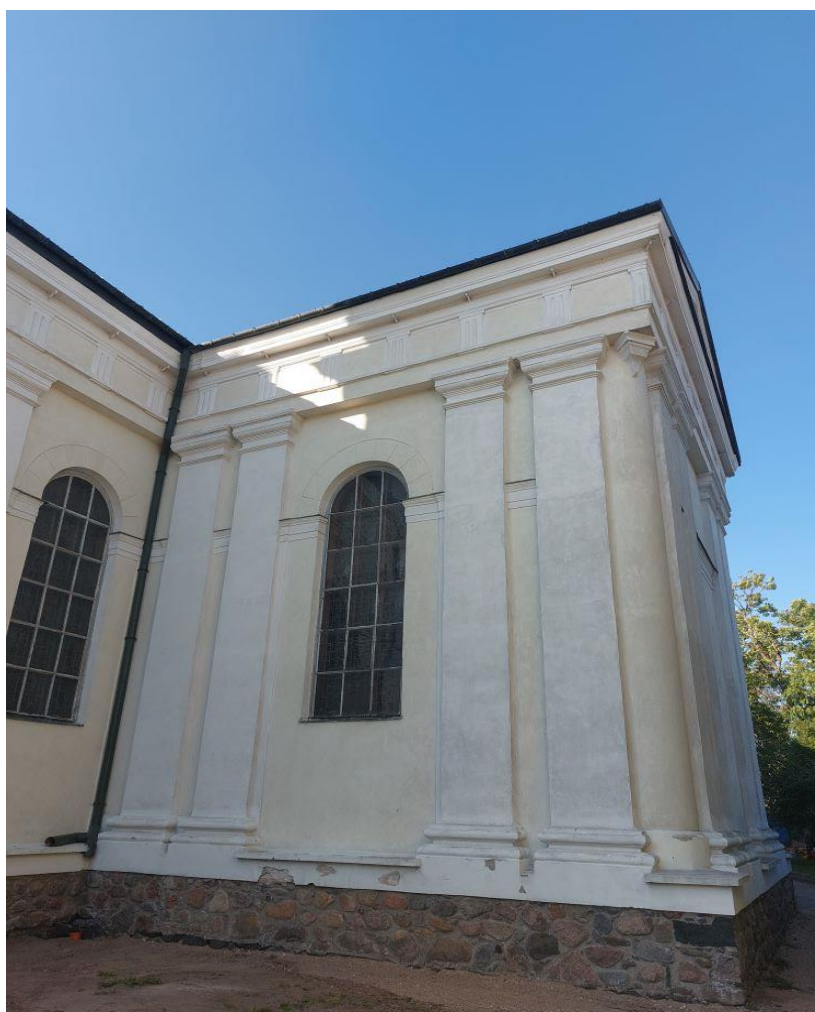
Foto. 13 Elew. pd. kaplicy wschodniej. Wykwity, odbarwienia, pleśnie, ubytki tynków

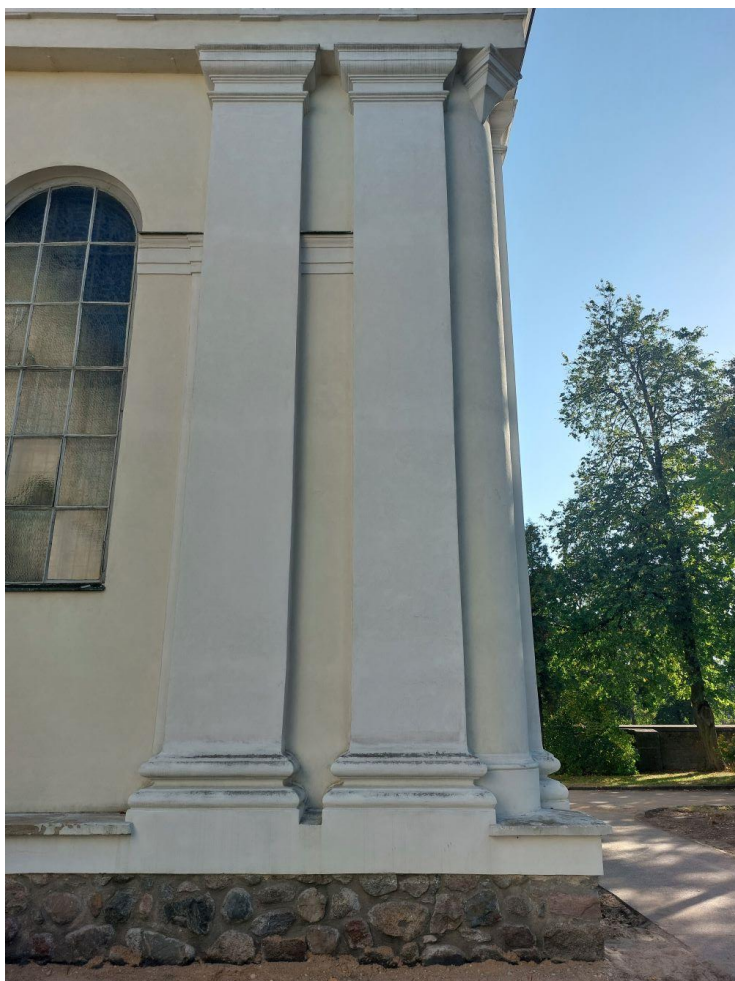
Foto. 14

Kaplica zach._widok północny.
Zagrzybienia pilastrów dolnej i górnej
partii; odbarwienia

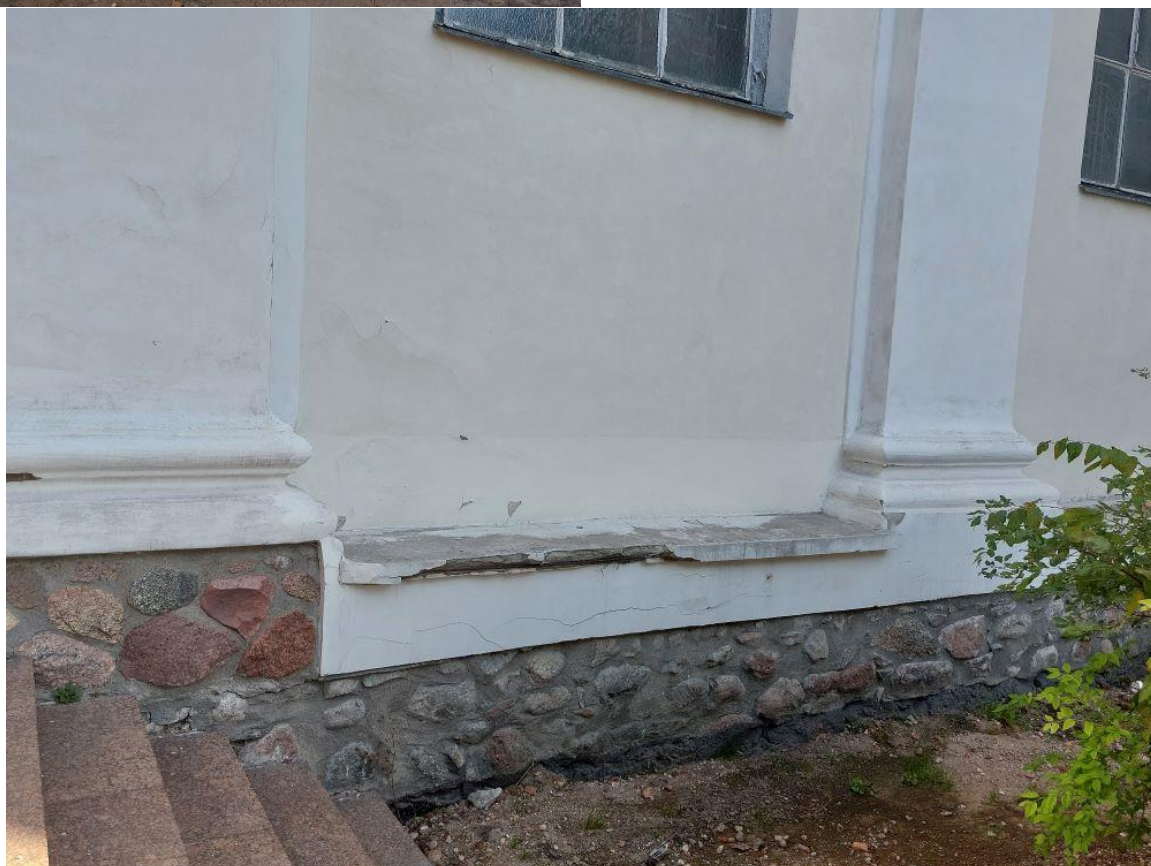
Foto. 15
Elewacja
zach._
ubytki

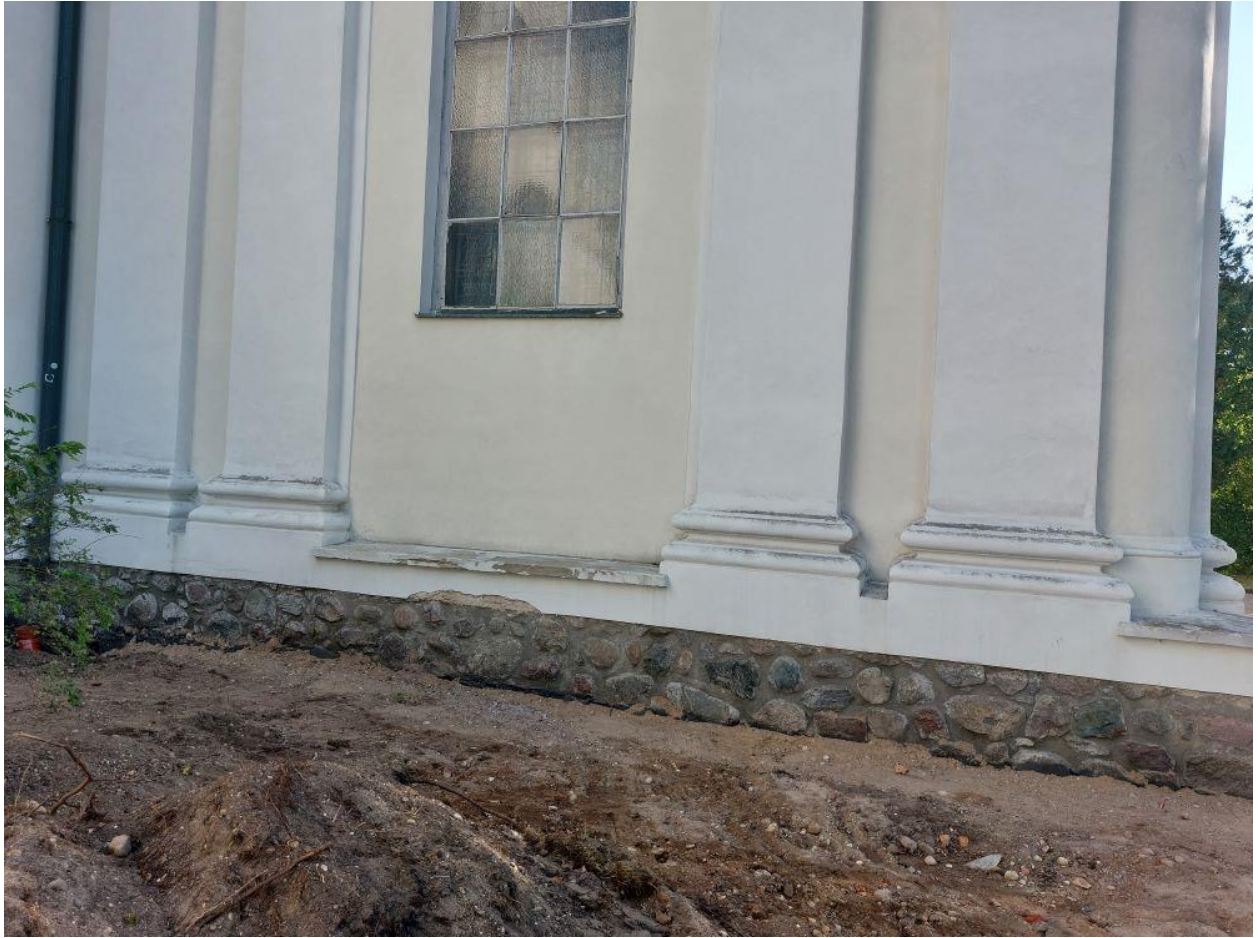
Foto. 16 Elewacja zach. Kaplica zachodnia_przyziemienie. Widoczne liczne ubytki, zmiany biologiczne i chemiczne.

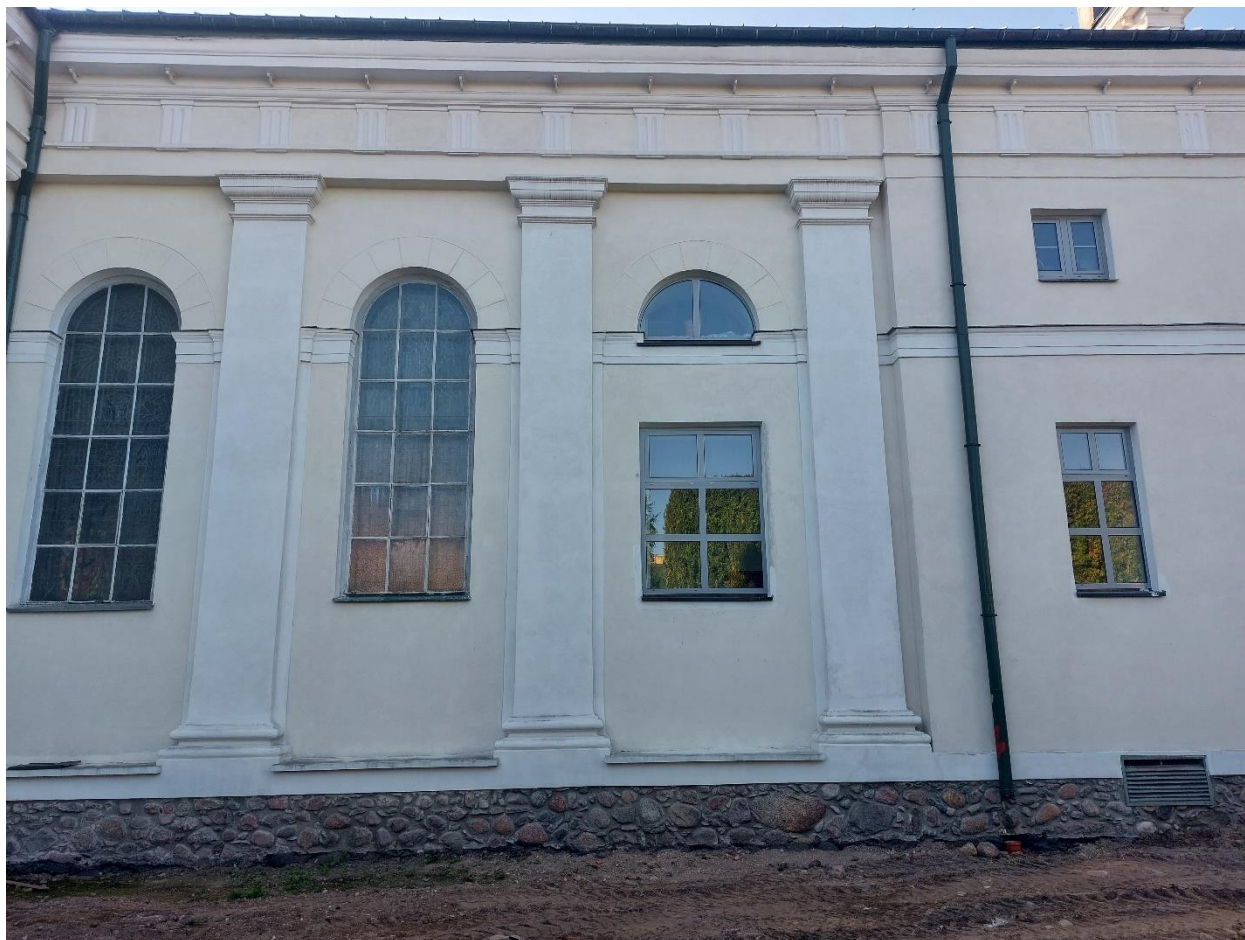
Foto. 20 Elewacja wschodnia. Widoczne przebarwienia pilastrów i zagrzybienia w dolnej warstwie
